# **RELAZIONE GEOLOGICA, MODELLAZIONE SISMICA E VALUTAZIONE DEGLI SCENARI DI RISCHIO IN CASO EMERGENZIALE**

**secondo le NORMATIVE TECNICHE per le COSTRUZIONI NTC 2018**

**Valutazione del progetto relativo alla realizzazione di  
una piattaforma per il trattamento e la depurazione di  
rifiuti liquidi non pericolosi – progetto presentato dalla  
ditta Wash Italia S.p.A**

COMUNE DI NERETO

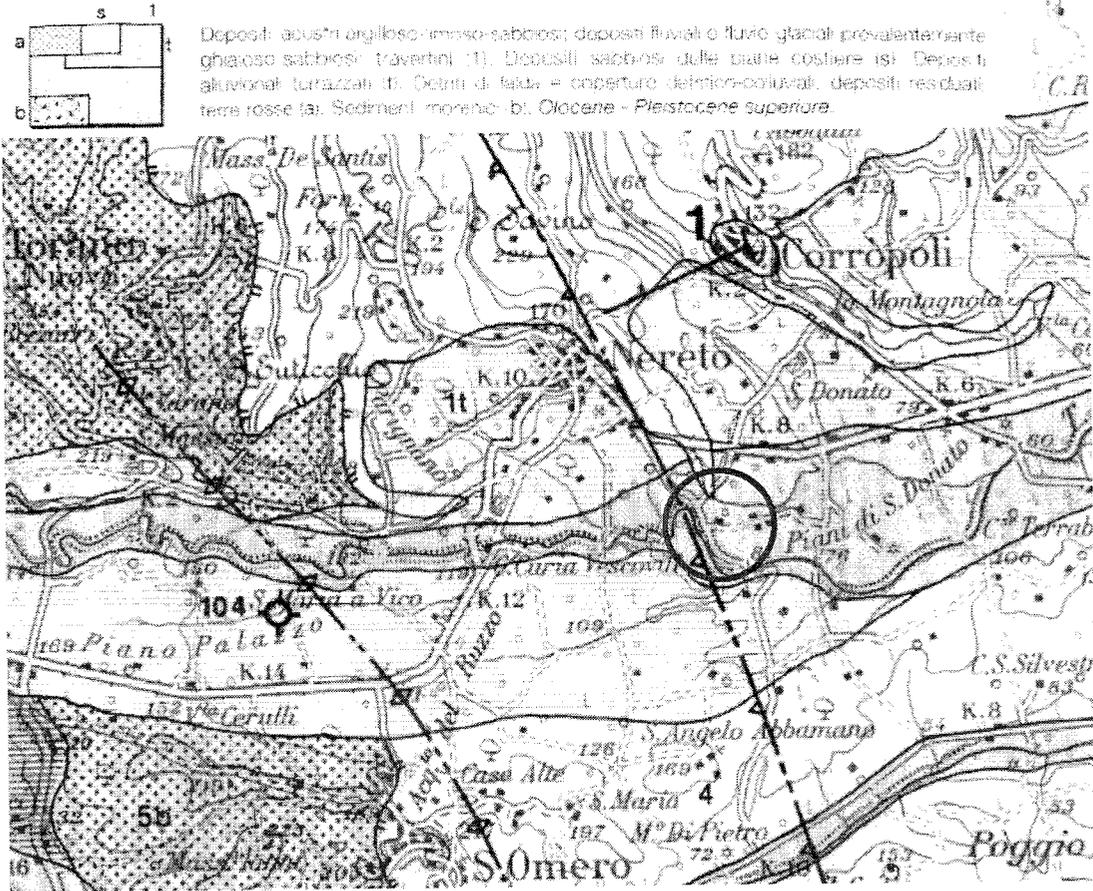
Figura 4 Stralcio della Carta Geologica dell'Abruzzo, alla scala originale 1:100000

Secondo quanto riportato nella Carta Geologica dell'Abruzzo, l'area di indagine risulta interessata da un sovrascorrimento, che disloca i depositi fluviali prevalentemente ghiaioso – sabbiosi. La Carta Geologica d'Italia descrive l'area con presenza di terreni alluvionali recenti, corrispondenti a terreni residui di un paleo alveo.

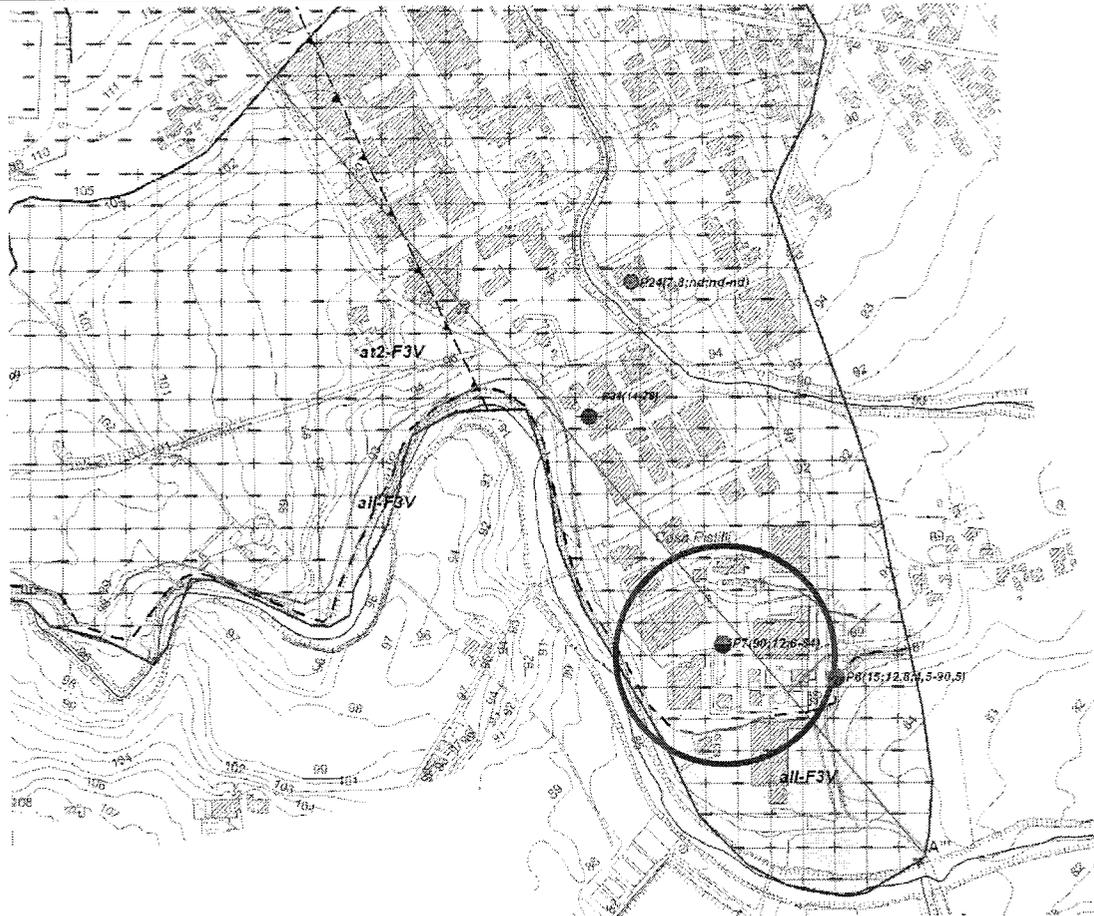
**Figura 6** Carta Geologico-Tecnica dello studio di Microzonazione Sismica del Comune di Nereto

at2 - Deposito alluvionale terrazzato di 3° ordine. Limo argilloso coesivo poco consistente (Pleist. med.-sup.)
-

Area con falda a profondità dal p.c. < 15 metri
-

Sovrascorrimento principale localizzato ad una profondità di circa 800 m. da p.c. (ipotizzato)

Lo studio di Microzonazione Sismica di 1° livello del Comune di Nereto, a cui il sottoscritto ha contribuito alla realizzazione, validato dalla Regione Abruzzo in data 25/02/2016, conferma sia la presenza di depositi alluvionali terrazzati di 3° ordine sia la presenza del sovrascorrimento. Si fa presente che il sovrascorrimento percorre il tratto adiacente all'impianto.

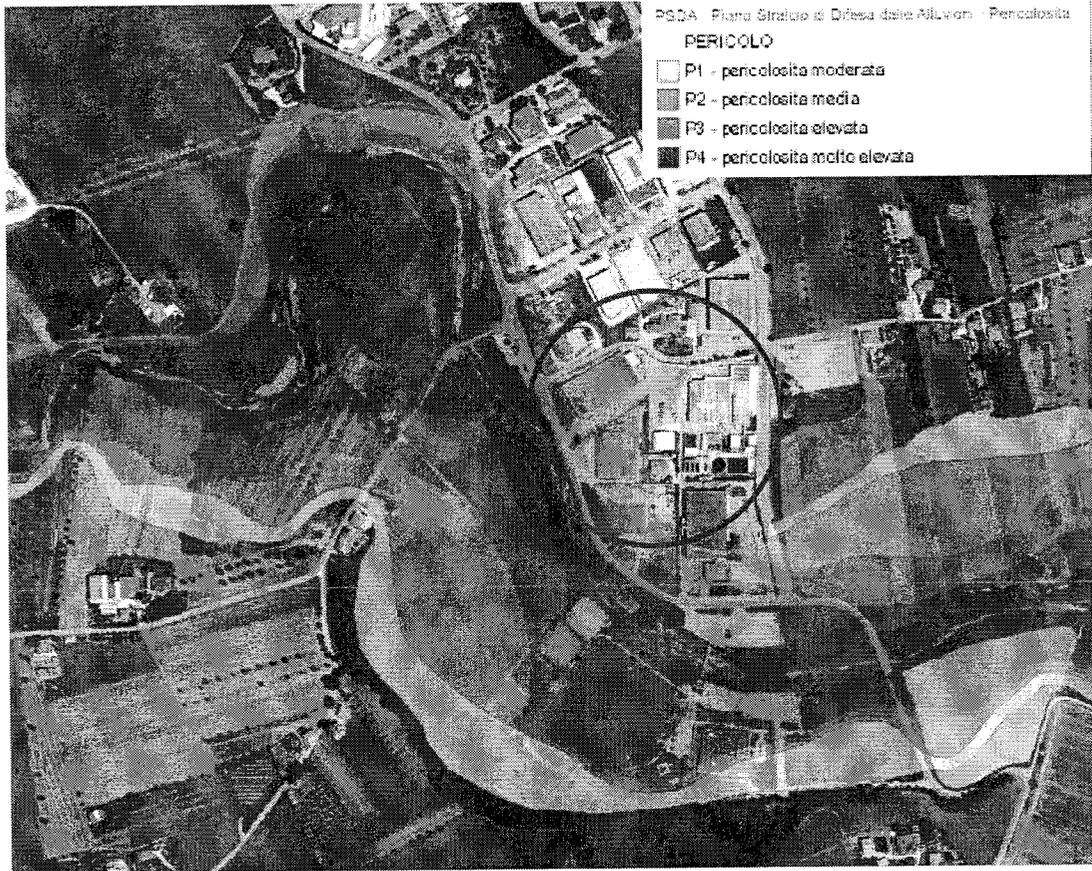
**Figura 9** Stralcio della carta della pericolosità PSDA (Piano Stralcio di Difesa dalle Alluvioni)

Nell'ambito del Piano Stralcio Difesa Alluvioni (PSDA) l'area in esame è perimetrata nella classe di pericolosità idraulica da moderata a molto elevata.

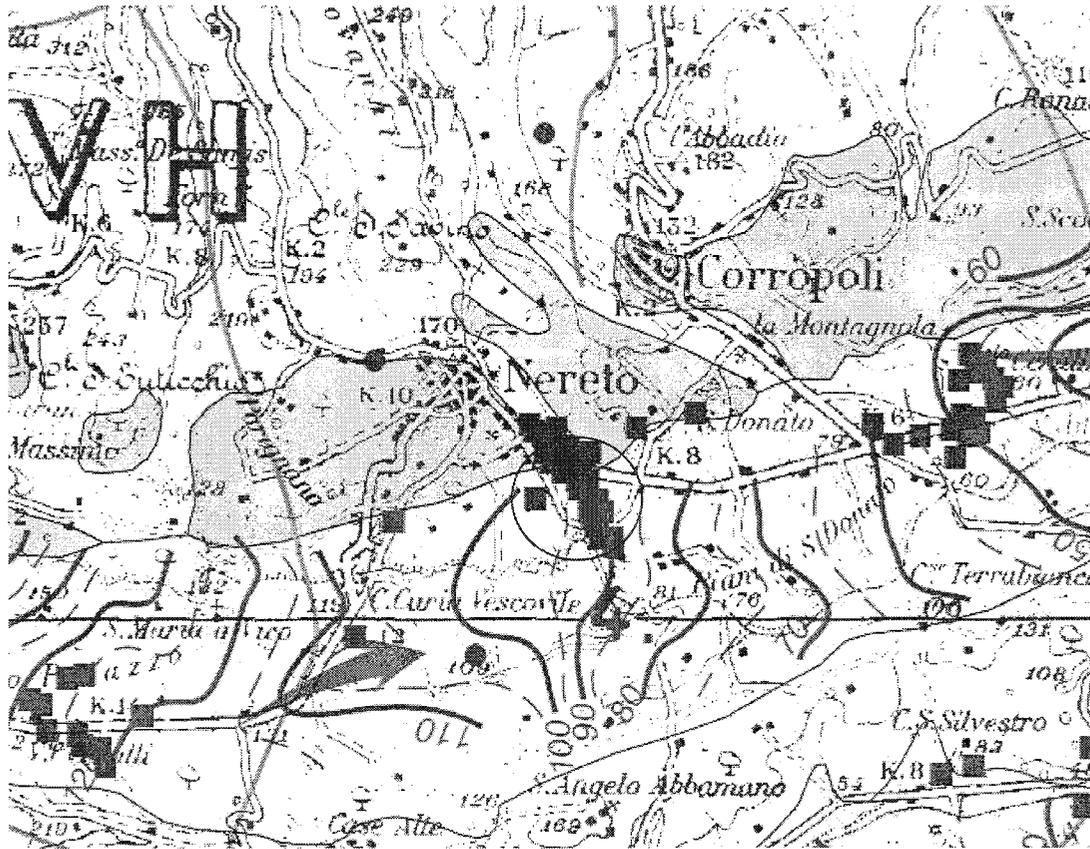
Figura 13 Stralcio dello Schema idrogeologico della provincia di Teramo

- l'intervallo superiore, di origine alluvionale, è caratterizzato da permeabilità primaria, per porosità, comunque sufficiente alla formazione di una fascia di accumulo alla base del deposito alluvionale, sostenuta dal substrato geologico;
- il livello di base di ogni circolazione idrica sotterranea è rappresentato dal substrato geologico, costituito dai terreni prevalentemente argilloso-marnosi mio-pliocenici, in cui il Coefficiente di Permeabilità assume valori dell'ordine di  $K = 10^{-7}/10^{-9}$  cm/sec.

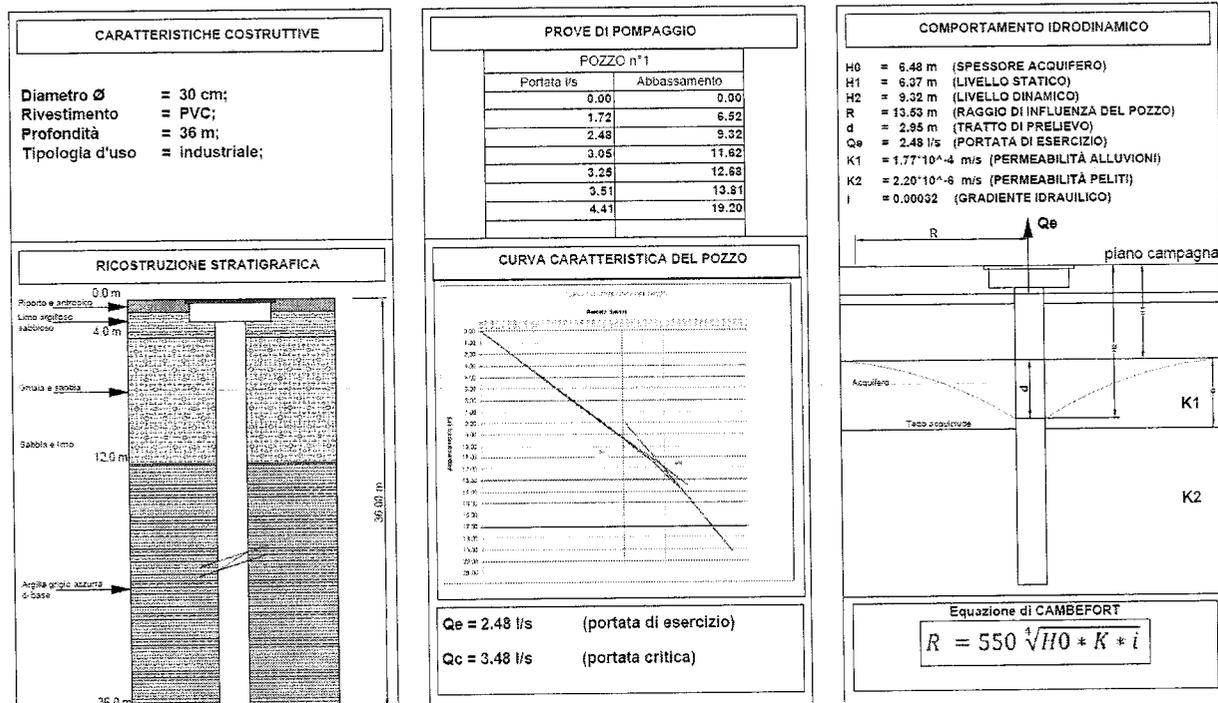
Figura 15 Scheda pozzo

È buona regola che i singoli pozzi vengano emunti con valori di portata di esercizio, poiché contrariamente si generano dei flussi turbolenti che arrecano danni ai pozzi stessi.

È una considerazione molto importante, in quanto essi non possono essere attivati oltre la portata indicata. Non solo, essi non possono essere attivati in contemporanea, in quanto i raggi di influenza dei pozzi potrebbero interferire tra di loro e creare ulteriori flussi turbolenti e annullare l'operatività del pozzo. Basta consultare le schede pozzo fornite per notare che i raggi di influenza potrebbero interferire tra loro. Si riporta, a titolo esemplificativo una scheda pozzo per leggere il valore R (raggio di influenza). L'interferenza potrebbe creare una contaminazione, nel caso di inquinamento.

Si fa presente che, secondo la "Relazione geologica e idrogeologica" prodotta dalla Wash Italia S.p.A., risulta la presenza di più di un pozzo multifalda, il che potrebbe essere sintomo di inquinamento anche della falda profonda, oltre a quella superficiale.

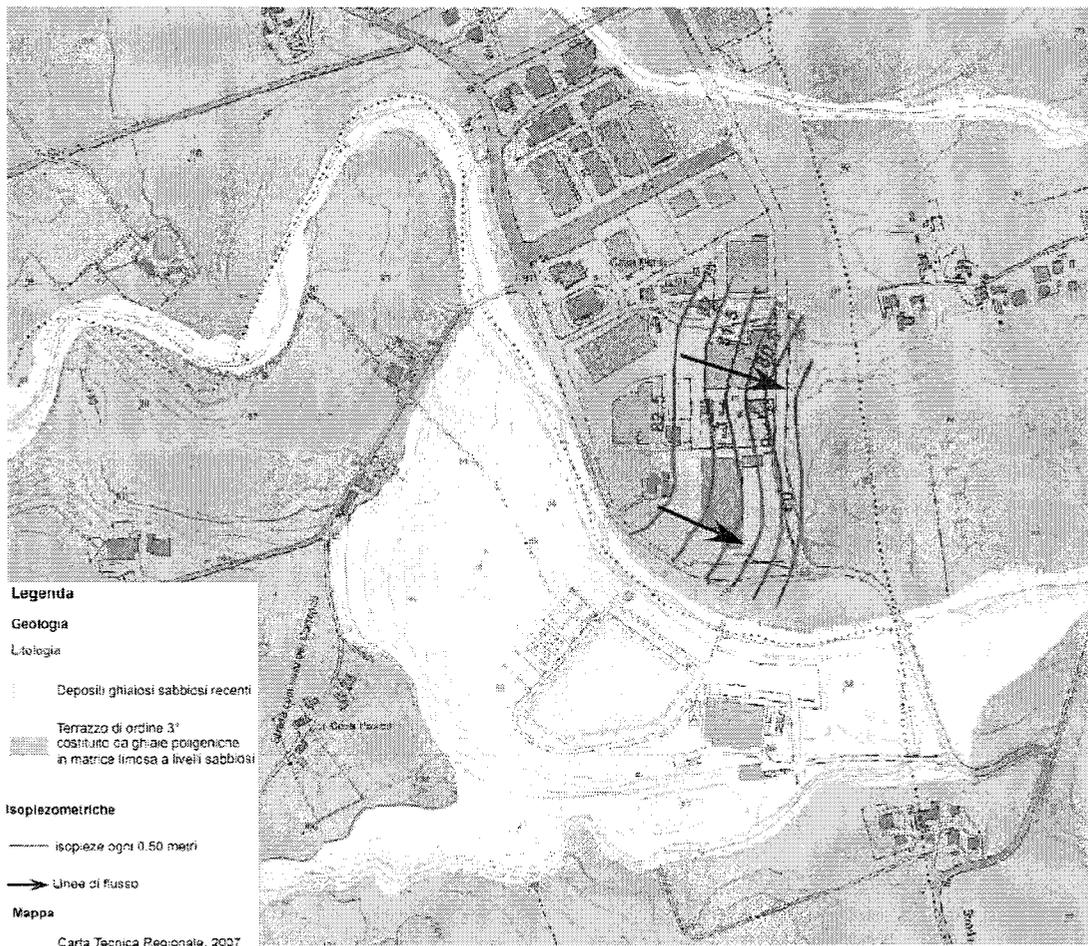
**Figura 16** Linee isopieze

La figura seguente è tratta dal documento citato, in cui si riporta l'andamento della falda. Pertanto, se la falda fosse collegata all'asta torrentizia, potrebbero verificarsi eventi esondativi, come già accaduto in passato.

Tale affermazione viene condivisa dal sottoscritto, soprattutto in considerazione degli eventi esondativi che hanno interessato l'area sia nel 1978 sia nel 2011 e 2013. Si fa presente che non è stato possibile reperire materiale documentativo relativo all'anno 1978, ma il sottoscritto ha ritenuto utile consultare gli annali idrologici tratti dal portale internet del Servizio Idrografico Mareografico della Regione Abruzzo, in considerazione del fatto che in quell'anno il fiume esondò provocando la morte di n. 2 persone.

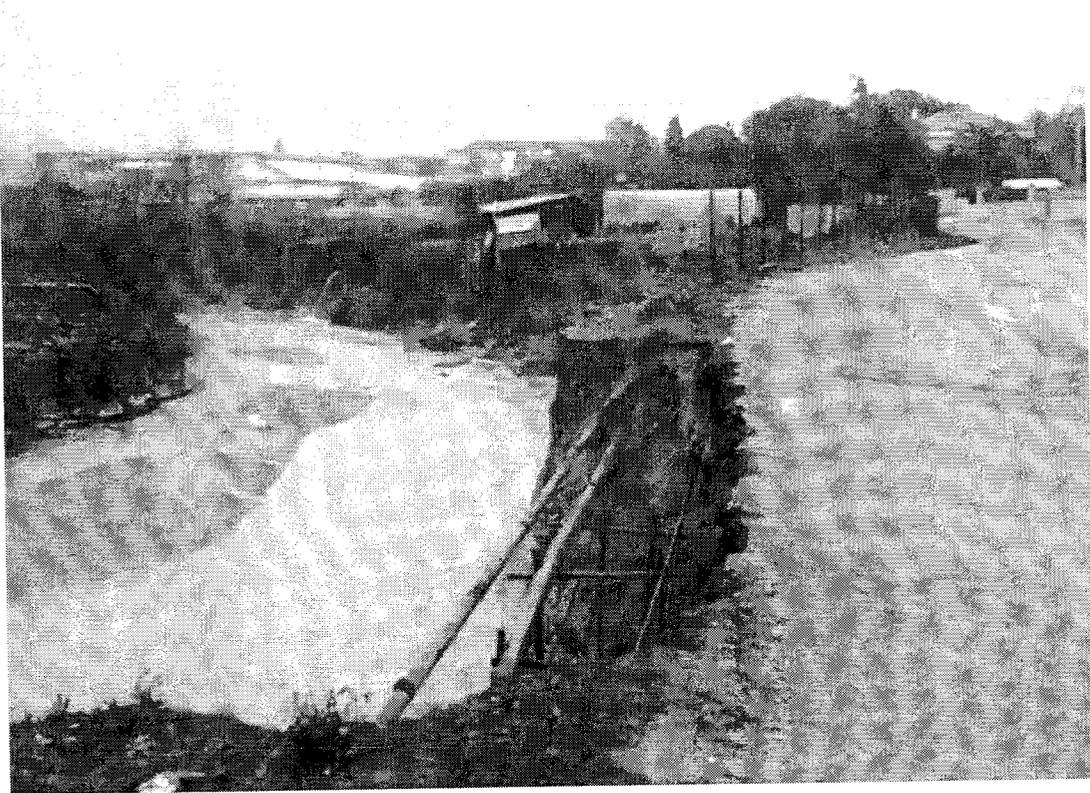
**Figura 19** Danni prodotti dall'esondazione avvenuta nell'anno 2011

Nel 2011 numerosi eventi esondativi hanno interessato la provincia di Teramo, tra cui anche Nereto. La figura seguente vuole riportare i danni prodotti dall'erosione spondale del torrente Vibrata. Come si può notare dalla foto, sono stati distrutti alcune rimesse private che erano situate sulla Strada Provinciale 8a e furono messe a luce varie condotte di servizi e sottoservizi, tra cui anche le tubazioni di collegamento tra la zona industriale/artigianale ed il depuratore.

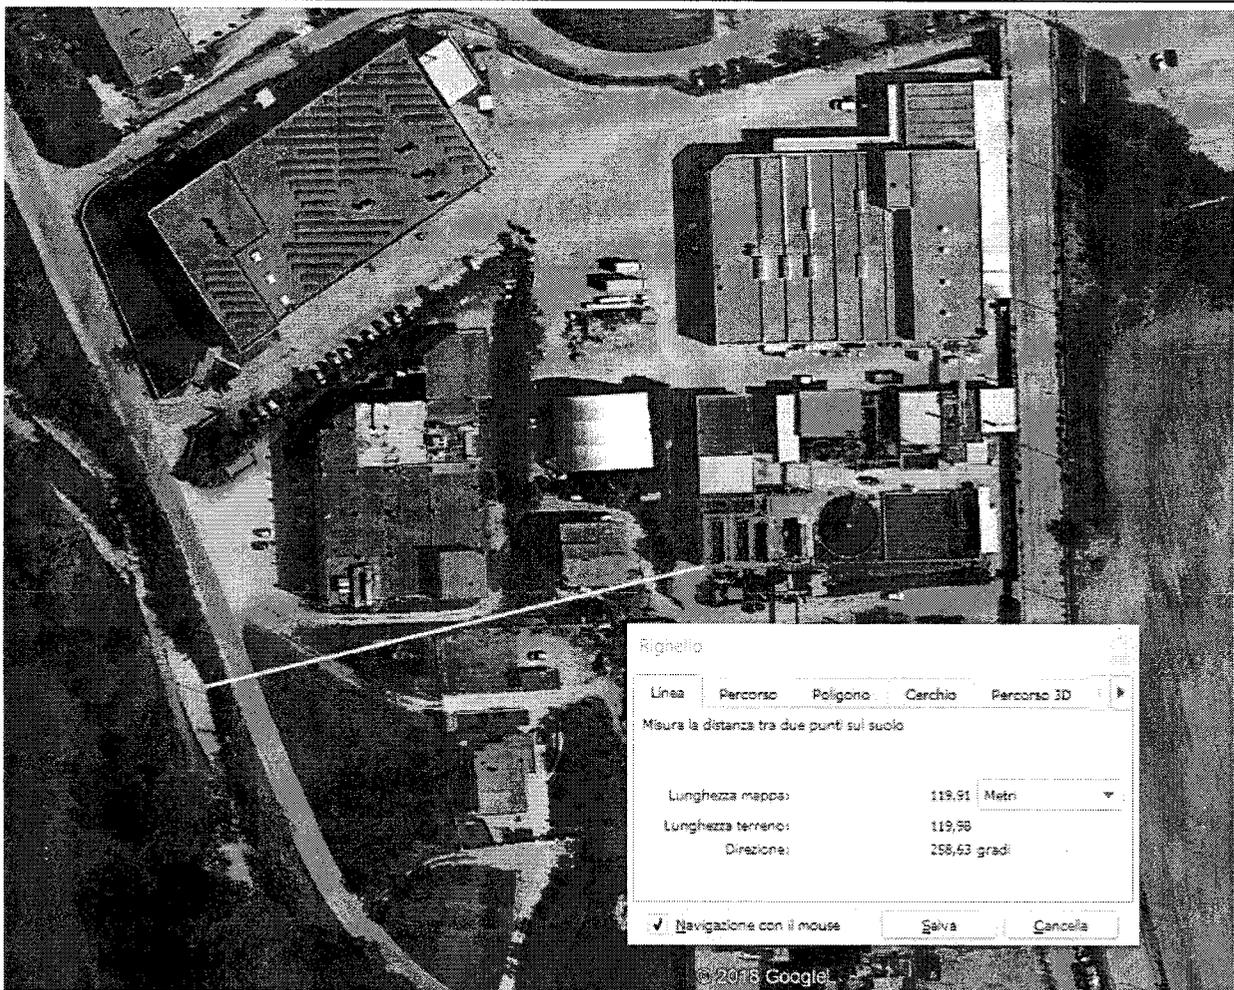
**Figura 21** Distanza dell'impianto dal corso d'acqua pari a 119,91 m

L'impianto dista 119,91 m dal corso d'acqua, pertanto non rispetta le distanze minime di tutela.

Si fa presente che l'impianto dista 119,91 m dal corso d'acqua, pertanto non rispetta le distanze minime di tutela.

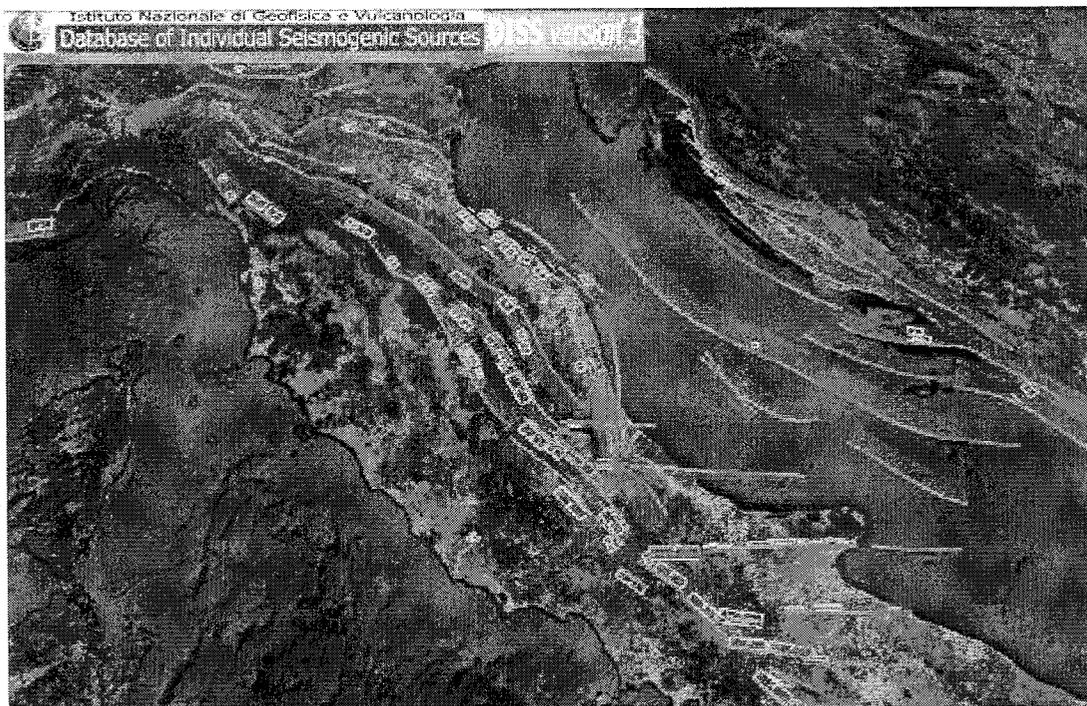
Si fa presente che quella che si riporta è la versione aggiornata (3.2.1) del DISS INGV. Il sottoscritto ci tiene a precisarlo perché l'area, nell'attuale versione, risulta inserita all'interno della sorgente sismogenetica. Invece, nelle relazioni proposte dalla Wash Italia S.p.A., si riportano versioni antecedenti a questa, in cui l'area non era perimetrata dall'INGV.

**Figura 24** Database of Individual Seismogenic Sources DISS version 3.2.1

Come si può notare dalla figura seguente, l'area di indagine ricade all'interno della sorgente sismogenetica "Southern Marche". La relazione della Wash Italia S.p.A: del marzo 2018 (a pag. 9 di 64) riporta un'inesattezza nel considerare l'area situata al di fuori di quest'area. Viene delineato un quadro secondo il quale "...non sono segnalate faglie attive nella prossimità del sito; nell'area tuttavia a pochi km di distanza sono presenti due le faglie attive: la Southern Marche e la Southern Marche offshore...". Da questa errata valutazione si evince che le condizioni del sito di pericolosità

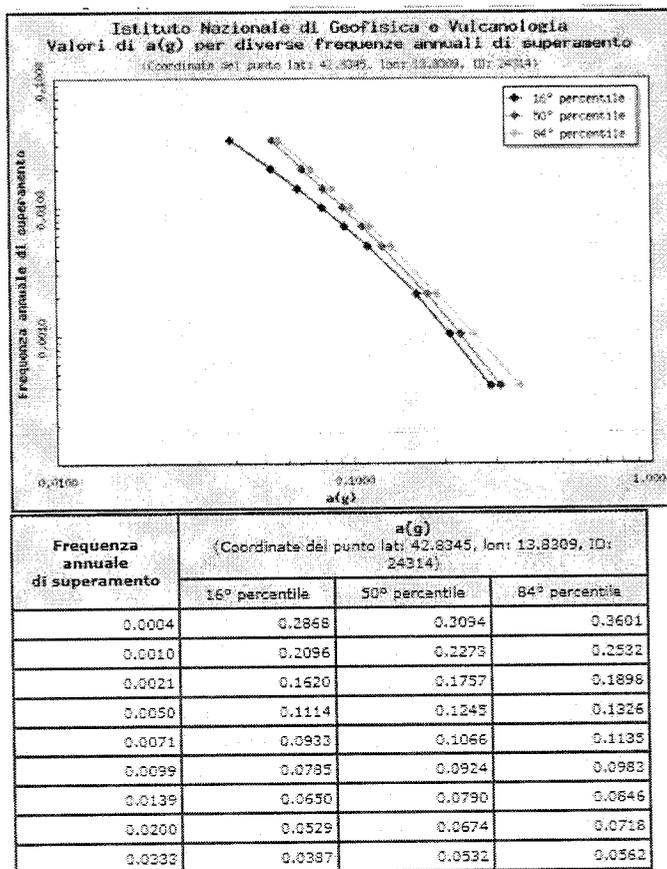
Figura 31 Valori di  $a_g$  in base alle frequenze annuali di superamento

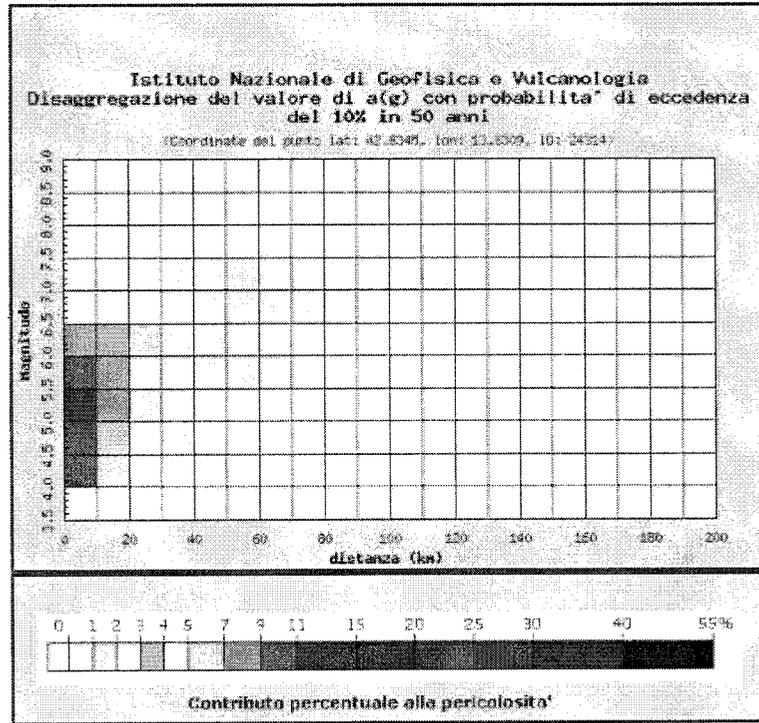
La disaggregazione valuta i contributi di diverse sorgenti sismiche alla pericolosità di un sito e fornisce la coppia Magnitudo-Distanza che contribuisce maggiormente alla pericolosità (terremoto di scenario). Per ogni singolo nodo della griglia di riferimento c'è l'analisi di disaggregazione della relativa a(g).

Distanza in km	Disaggregazione del valore di a(g) con probabilità di eccedenza del 10% in 50 anni (Coordinate del punto lat: 42.8345, lon: 13.8309, ID: 24314)										
	Magnitudo

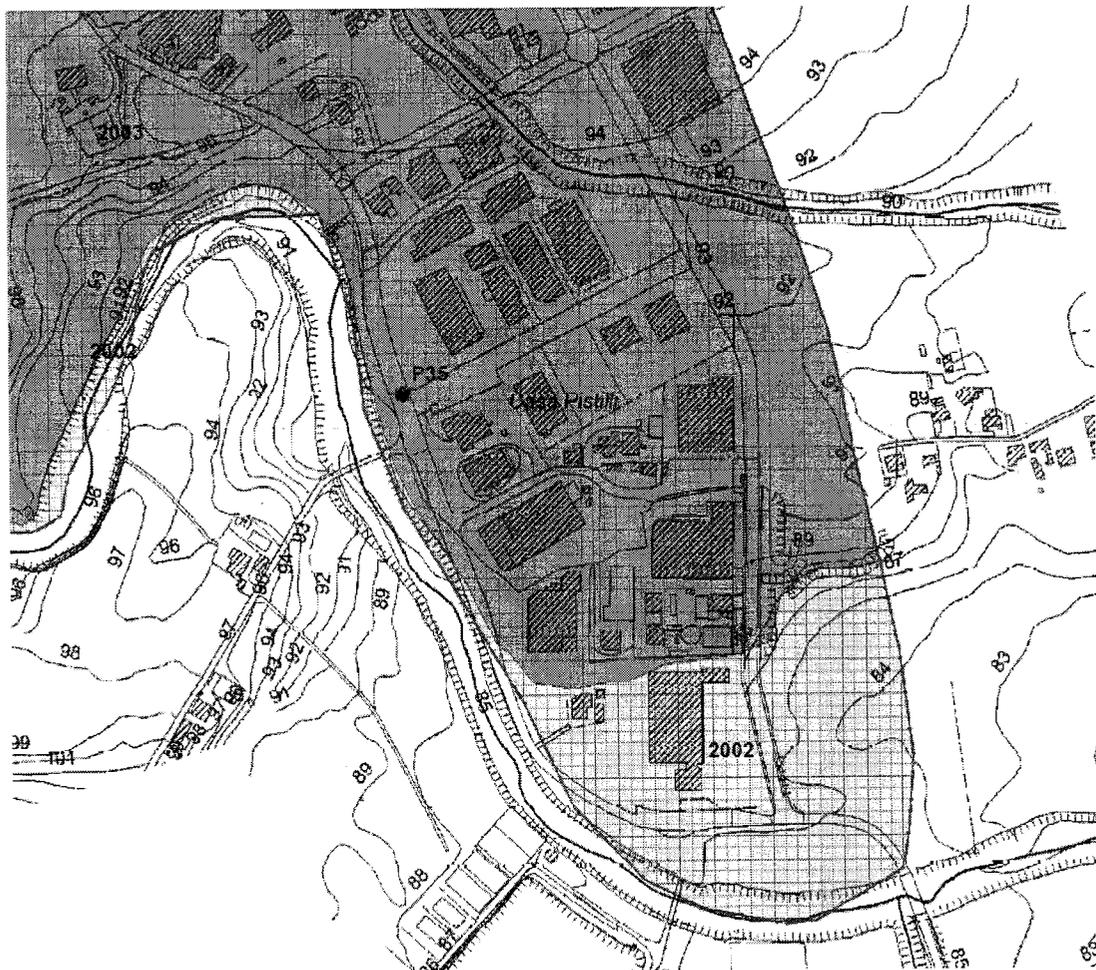
La carta tematica che sintetizza lo studio di MZS è la Carta delle Microzone Omogenee in Prospettiva Sismica (di seguito MOPS), in cui sono state distinte diverse aree all'interno delle quali si ritiene che sia omogeneo il comportamento dei terreni in termini di risposta sismica, alla luce delle caratteristiche geologico-geomorfologiche di superficie, della geologia di sottosuolo ricostruita dalle sezioni geologiche e dai dati sia geofisici che di sondaggio.

Figura 33 Carta delle Microzone Omogenee in Prospettiva Sismica (MOPS)

Nella MZS di 1° livello del Comune di Nereto il sito è classificato come "zona di attenzione per liquefazione di tipo 2. Le ZALQ2 sono zone in cui sussistono solo le prime 3 condizioni predisponenti del fenomeno, mentre per la quarta ( $pga > 0.1g$ ) è necessaria una verifica nei livelli di approfondimento superiori.

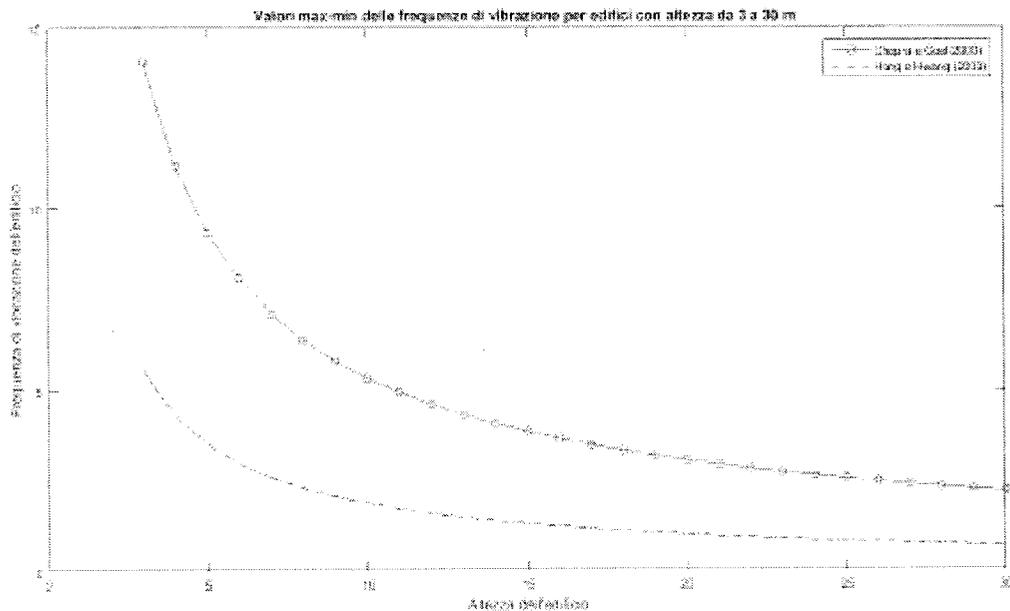
Si porta all'attenzione un altro elemento importante: il fenomeno della risonanza può rivelarsi molto pericoloso per la sicurezza delle strutture durante un evento sismico. C'è da valutare anche la frequenza di risonanza del sito in base all'altezza dell'edificio, in quanto l'edificio potrebbe essere in risonanza con la stessa frequenza del sito. Di seguito si presenta lo schema riassuntivo (inserito nello studio di Microzonazione Sismica) del rapporto frequenza di risonanza del sito e dell'altezza degli edifici. Risulta che, con frequenza del sito pari a 15.99 +/- 0.21 Hz c'è maggiore rischio per gli edifici alti meno di 5m.

Figura 40 Rapporto frequenza di risonanza del sito e altezza edificio

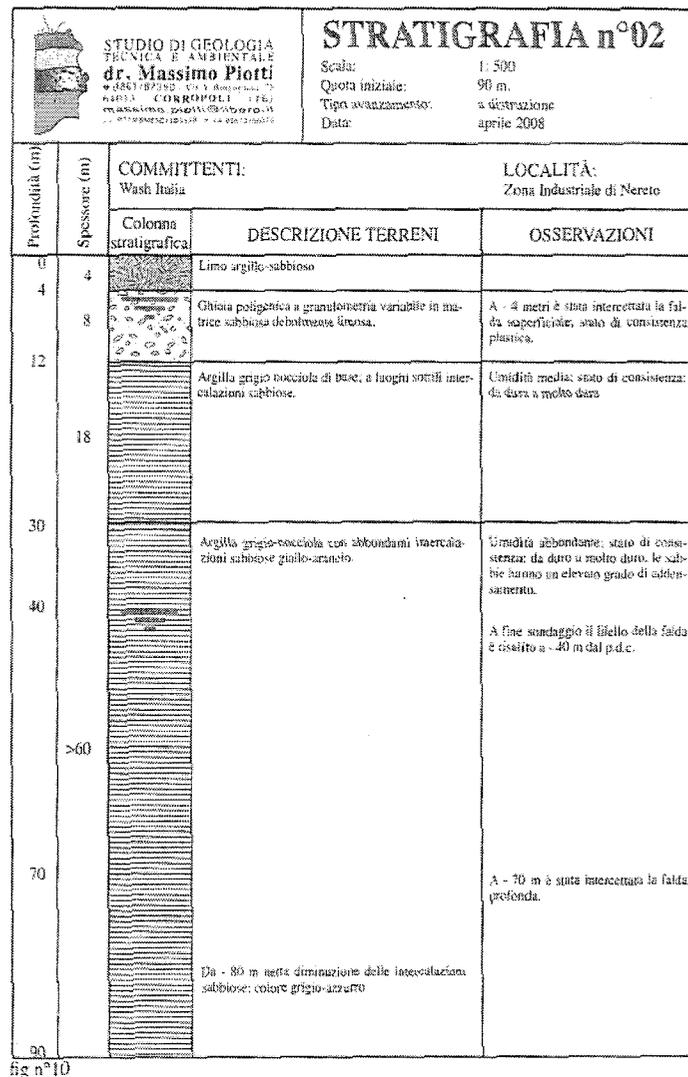
fig n°10

- dal documento "Relazione tecnica e idrogeologica per richiesta autorizzazione di campo pozzi di emungimento di acqua freatica per uso industriale ubicati nella zona industriale di Nereto" risulta che non esiste una sola falda ma due falde. È evidente dalla scheda sondaggio di seguito:

Figura 42 Scheda pozzo
